## De Cambreur-mozaïeken van Marius de Leeuw

En deze bouwactiviteiten zijn het begin van het opnieuw oprichten van het mozaïek kunstwerk van Marius de Leeuw, op een manier zoals de banner op de bouwlocatie middels een 3D impressie laat zien. De ene komt rechtop te staan. De andere wordt als bank horizontaal geplaatst. Het ontwerp is van oud leerling en architect Rik Holierhoek.

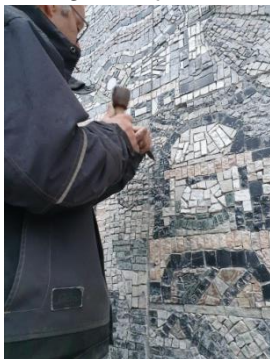
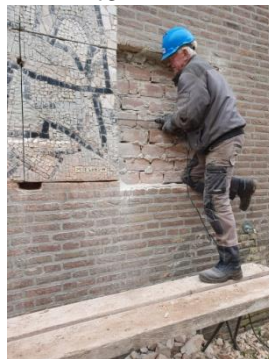
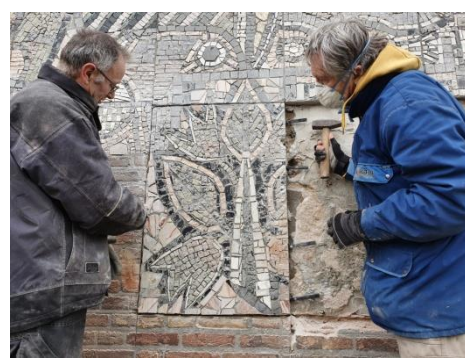
Allereerst de HBS- mozaïeken, die nog goed bereikbaar waren vanaf een enkele steiger. Met de slijptol werden de horizontale en verticale cementvoegen verwijderd, waarna de ankertjes werden opgezocht en voorzichtig steentje voor steentje werden vrijgehakt.

Vervolgens werd eerst een groot stuk buitenmuur naast het kunstwerk verwijderd, om zodoende ruimte te creëren voor het verdere proces. Namelijk achter de platen om de 10cm gaten boren van 40cm lang. Een langdurig intensief en voorzichtig werk om te voorkomen dat de plaat zou gaan breken.

Tenslotte werden slijptol, die ook gebruikt worden om natuursteen te splijten, in de gaten geslagen en voorzichtig werden deze om en om dieper steeds getikt net zolang totdat de plaat los kwam van de muur.

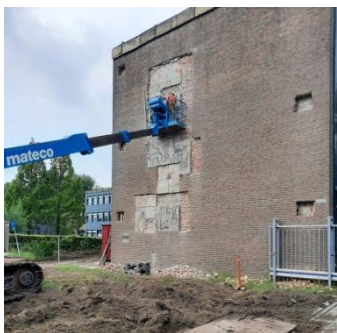
Sommige platen lieten zich met heel veel moeite loshakken en de specielaag aan de achterzijde werd alsmaar dikker.

Tel daarbij op dat de afmetingen van de platen ook groter waren, zodat een enkele plaat het gewicht van 50kg benaderde.

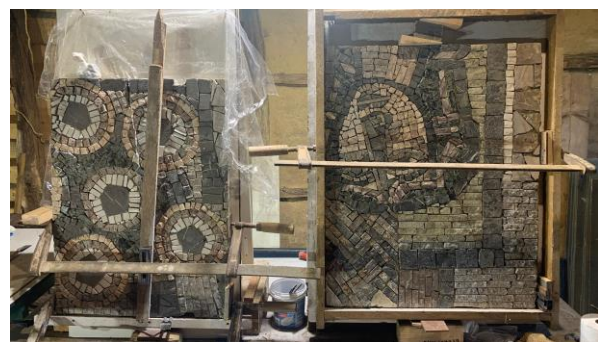
Tussendoor zijn ook een aantal van de blauwe aluminium gevelpanelen van het oude schoolgebouw door de heemkundekring gedemonteerd. De opstaande randen zijn eraf gezaagd waardoor er een vlakke plaat is ontstaan. Deze platen zullen worden hergebruikt als afdekking van de nieuwe bank om deze in de winter te beschermen tegen weersinvloeden.

In de werkplaats zijn vervolgens alle gebroken platen gerangschikt in speciaal op maat gemaakte houten mallen om ze bij elkaar te houden. Daarna zijn alle 74 platen behandeld met een speciaal ecologisch afbijtmiddel om de oude antigraffiti laag los te weken. Afdgedekt met een plastic folie hebben ze zo een aantal weken in de werkplaats gelegen.
